**Hochwasserschutz
Ballmoosbach, Jegenstorf**

**Bericht zu den
Baugrunduntersuchungen**

Bern, 16. Mai 2022
KL/rj 8980.2B220516

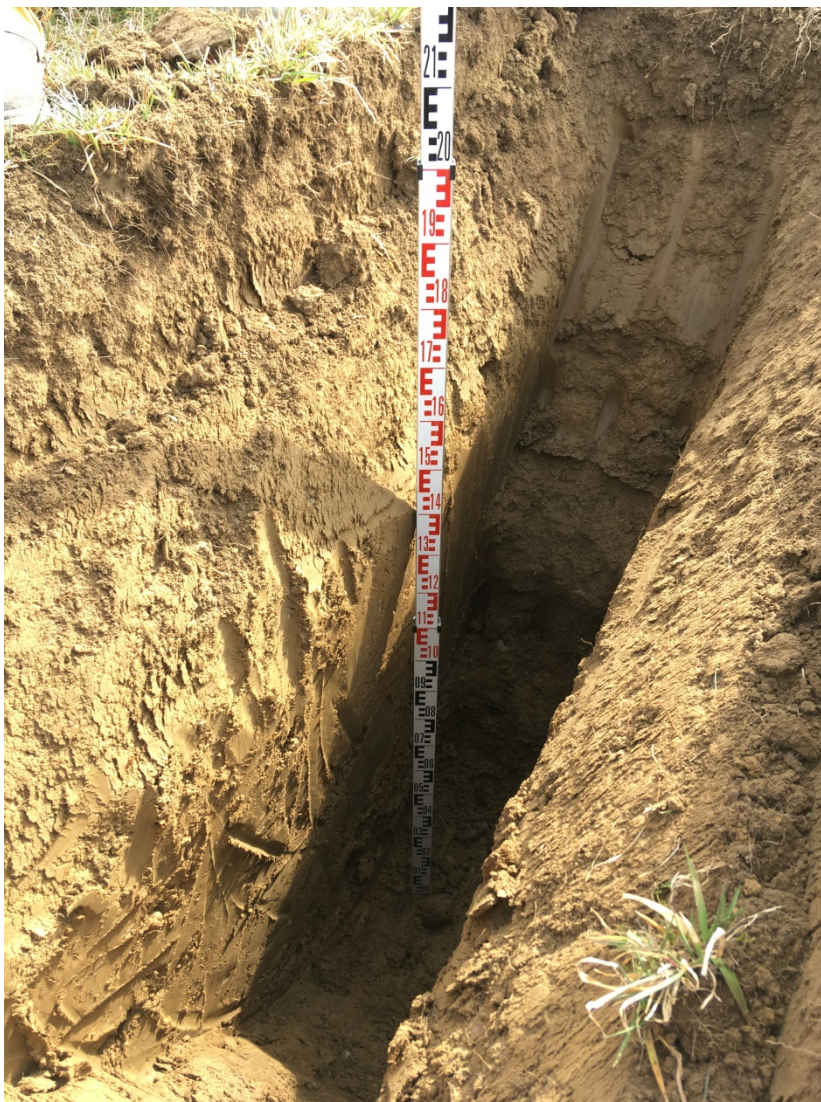
Baggerschlitz BS1/22		
Datum: 11.03.2022	Koordinaten: 2'604'153 / 1'210'639	Höhe: 540 m ü.M.
Aufnahme: J. Klette, Dipl.-Ing. Geotechnik		
Tiefe [m]	Beschreibung	Geologische Interpretation
0.0 – 0.6	Sand, siltig braun, erdfeucht, mit Wurzeln und der Grasnarbe	Bodenhorizont
0.6 – 1.8	Von oben nach unten kontinuierlicher Übergang von Silt, sandig zu Sand siltig, beigebraun, erdfeucht	Schwemmlagerungen
1.8 – 2.1	Kies, stark steinig bis Steine, stark kiesig, generell stark sandig, siltig, mit einzelnen Blöcken (max. Ø = 0.3 m) Grobkomponenten Quarzite und Kalke, untergeordnet Sandstein, angerundet bis gut gerundet, nass	Hangschutt / umgelagerte Moräne

Baggerschlitz standfest, keine Wasserzutritte beobachtet.

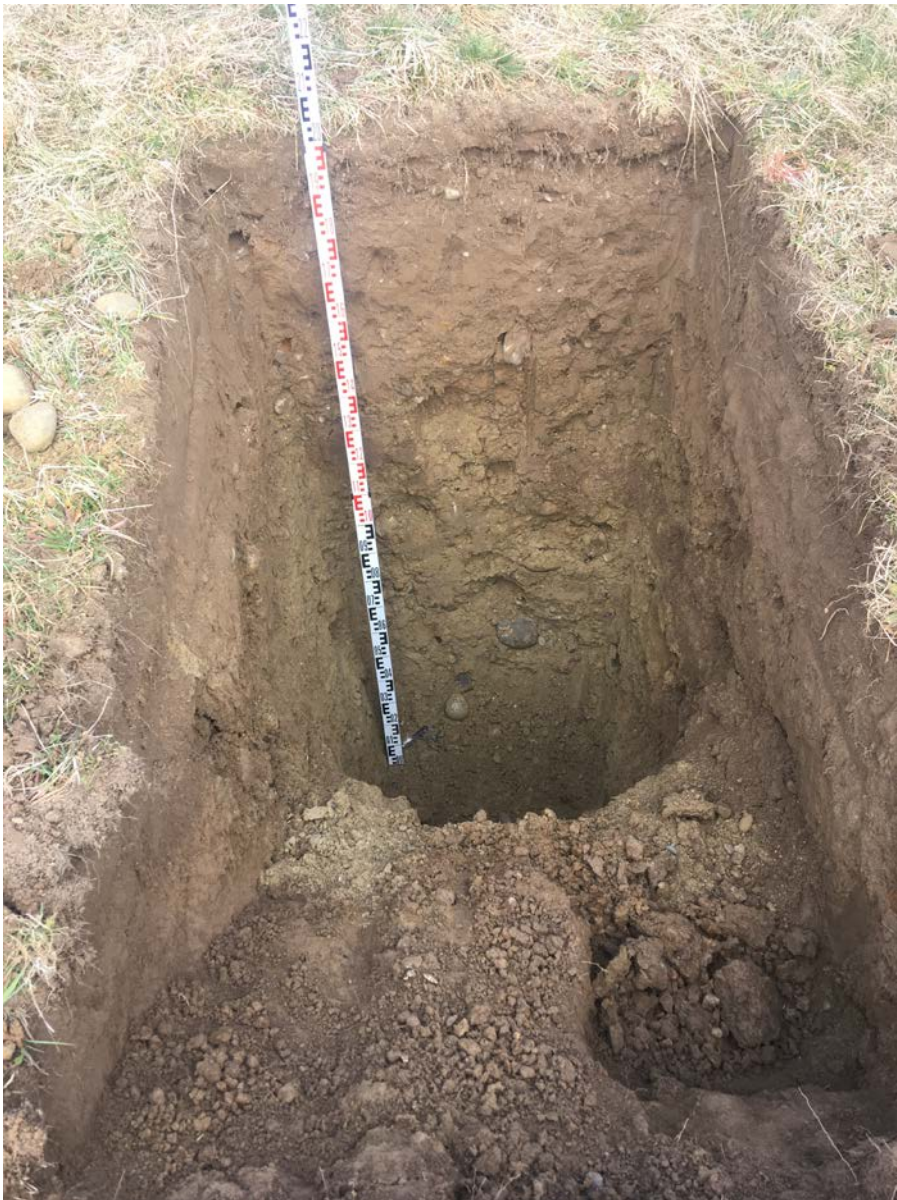
Baggerschlitz BS2a/22		
Datum: 11.03.2022	Koordinaten: 2'604'205 / 1'210'674	Höhe: 540 m ü.M.
Aufnahme: J. Klette, Dipl.-Ing. Geotechnik		
Tiefe [m]	Beschreibung	Geologische Interpretation
0.0 – 0.5	Sand, siltig, mit einzelnen Kieskomponenten, braun, erdfeucht, mit Wurzeln und der Grasnarbe	Bodenhorizont
0.5 – 1.1	Sand, siltig, schwach kiesig, schwach steinig, beigebraun, erdfeucht	Schwemmlagerungen
1.1 – 2.0	Sand, kiesig, steinig, ab 1.5 m stark steinig, mit einzelnen Blöcken (max. $\varnothing = 0.2$ m), Grobkomponenten Quarzite und Kalke, gut gerundet bis rund, braun, erdfeucht	Hangschutt / umgelagerte Moräne

Baggerschlitz standfest, keine Wasserzutritte beobachtet.

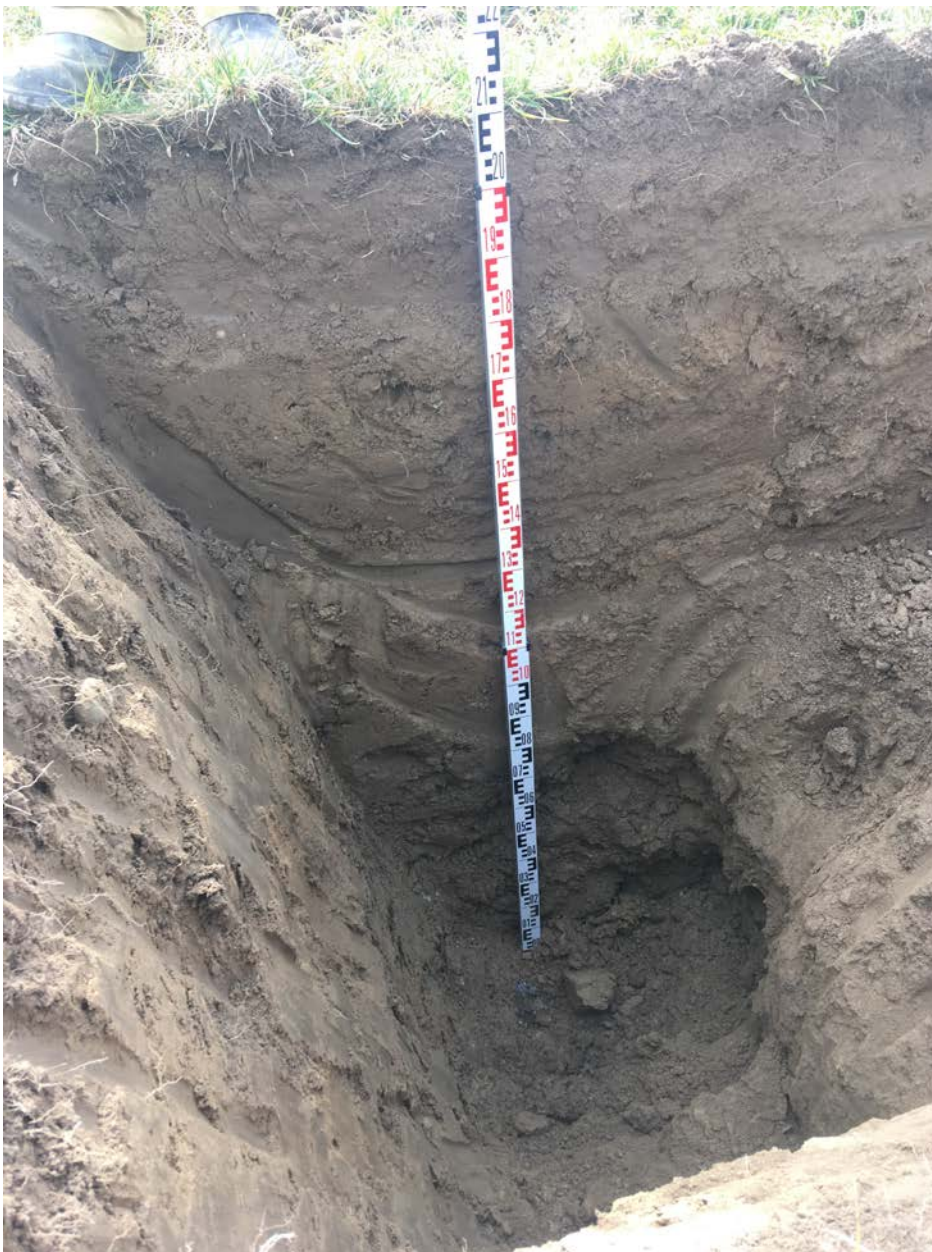
Baggerschlitz BS3/22		
Datum: 11.03.2022	Koordinaten: 2'604'206 / 1'210'649	Höhe: 539.7 m ü.M.
Aufnahme: J. Klette, Dipl.-Ing. Geotechnik		
Tiefe [m]	Beschreibung	Geologische Interpretation
0.0 – 0.8	Sand, siltig, mit einzelnen Kieskomponenten, braun, erdfeucht, mit Wurzeln und der Grasnarbe	Bodenhorizont
0.8 – 1.6	Silt, sandig, ab 1.0 m Sand, siltig, gegen unten Sand, mit einzelnen Kieskomponenten, braunbeige, erdfeucht	Schwemmlagerungen
1.6 – 2.1	Sand, kiesig, steinig, ab 1.9 m stark steinig bis Steine, stark kiesig, sandig, mit einzelnen Blöcken (max. Ø = 0.3 m), Grobkomponenten Quarzite und Kalke, gut gerundet bis rund, braun, erdfeucht, ab 1.8 m nass	Hangschutt / umgelagerte Moräne

Baggerschlitz standfest, keine Wasserzutritte beobachtet.

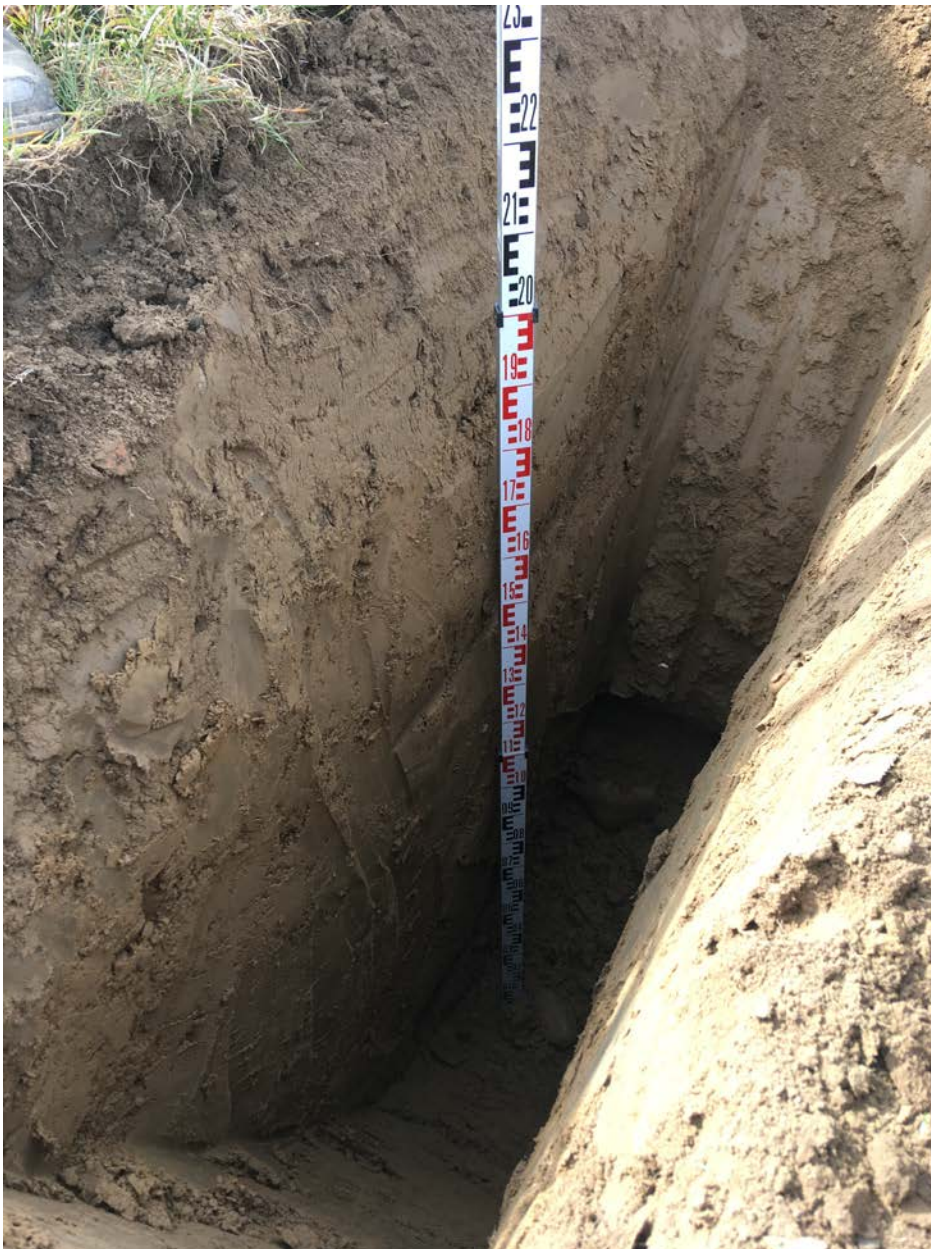
Baggerschlitz BS4/22		
Datum: 11.03.2022	Koordinaten: 2'604'215 / 1'210'626	Höhe: 540.7 m ü.M.
Aufnahme: J. Klette, Dipl.-Ing. Geotechnik		
Tiefe [m]	Beschreibung	Geologische Interpretation
0.0 – 0.5	Sand, siltig, braun, erdfeucht, mit Wurzeln und der Grasnarbe	Bodenhorizont
0.5 – 0.9	Silt, sandig, gegen unten stark sandig, schwach kiesig, braunbeige, erdfeucht	Schwemmablagerungen
0.9 – 2.2	Sand, schwach siltig, schwach kiesig, schwach steinig, ein Block ($\varnothing = 0.2$ m), braun, erdfeucht, ab 1.0 m nass	Hangschutt / umgelagerte Moräne

Baggerschlitz standfest, keine Wasserzutritte beobachtet.

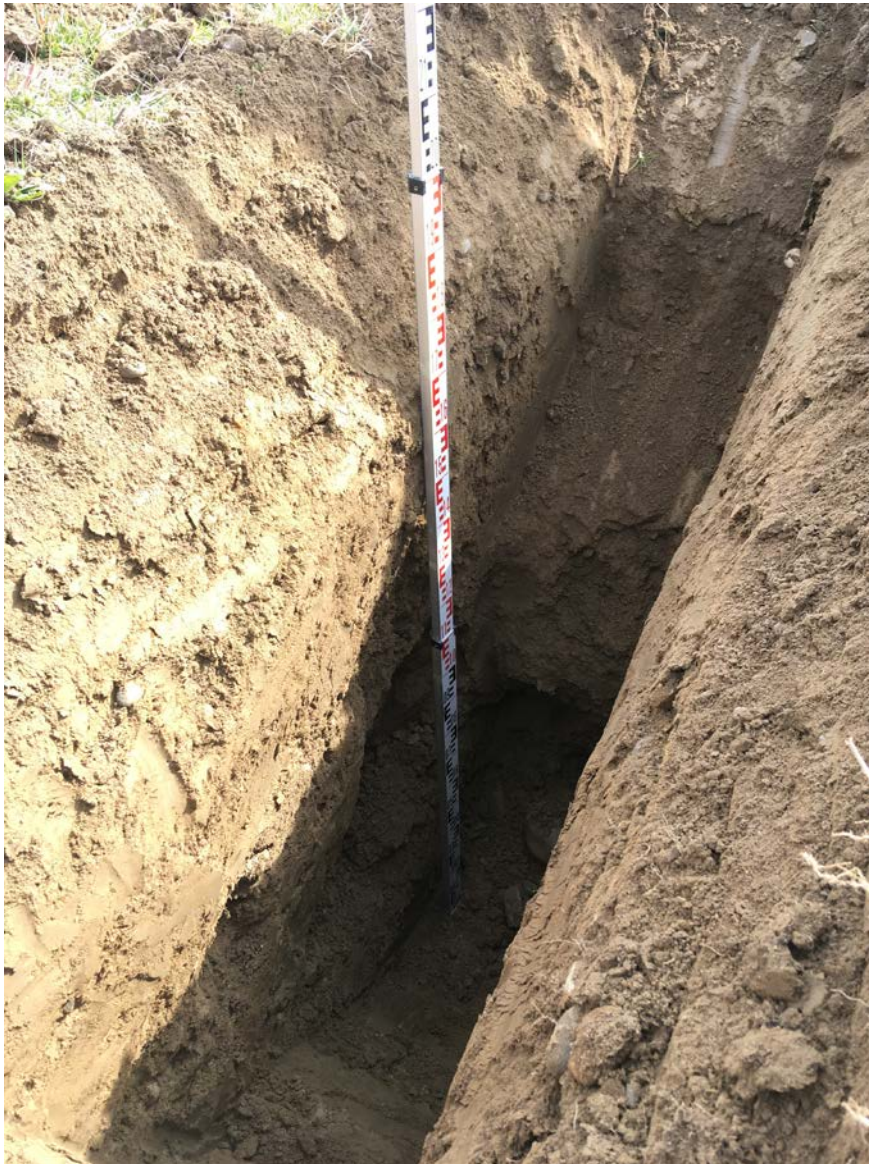
Baggerschlitz BS5/22		
Datum: 11.03.2022	Koordinaten: 2'604'237 / 1'210'672	Höhe: 539 m ü.M.
Aufnahme: J. Klette, Dipl.-Ing. Geotechnik		
Tiefe [m]	Beschreibung	Geologische Interpretation
0.0 – 0.4	Sand, siltig, braun, erdfeucht, mit Wurzeln und der Grasnarbe	Bodenhorizont
0.4 – 1.3	Sand, siltig, schwach kiesig, schwach steinig, mit kleinen Steinlinsen, beigebraun, erdfeucht	Schwemmlagerungen
1.3 – 2.1	Sand, steinig, blockig, kiesig, schwach siltig (max. $\varnothing = 0.4$ m), nach unten generell Zunahme Grobkomponenten, Grobkomponenten Quarzite und Kalke, gut gerundet, braun, erdfeucht, ab 1.9 m nass	Hangschutt / umgelagerte Moräne

Baggerschlitz standfest, keine Wasserzutritte beobachtet.

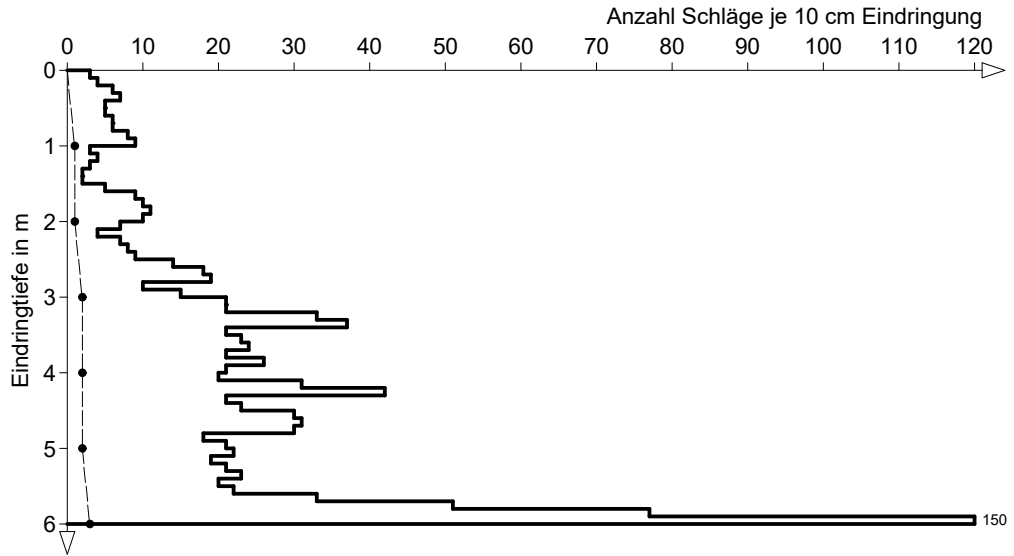
Sondierung Nr.: 1

Endtiefe / m : 5.95	Grundwasserspiegel / Messung		Ok.T. / m :	// Ok.R. / m:	Schacht I-Ø :
Piezometer	Voll / m : 2	Filter / m : 5	Überstand (Ok.T.) : 1.00	Standrohr:	Ok.St.R. / m:
Knirschen bei m :	Loch zusammengefallen bei m :		Bemerkungen: KGW
